Câmara Municipal de Brejo Santo

LAUDO TÉCNICO DE VISTORIA AVALIATIVA PATOLÓGICA

RELATÓRIO

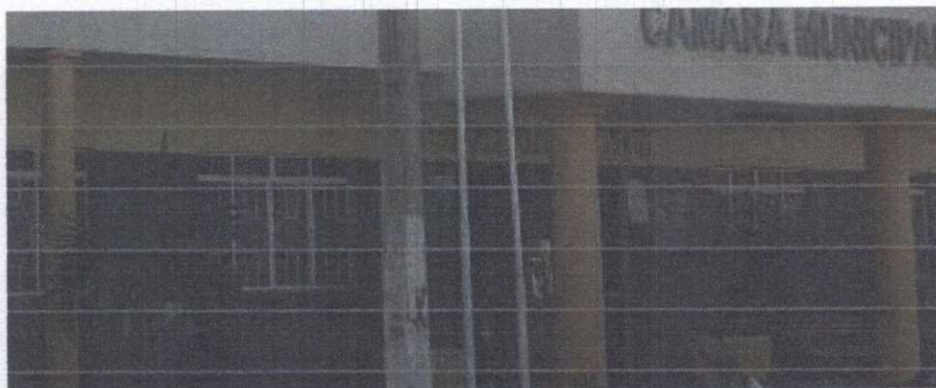
Detalhes dos pilares frontais sem danos aparente

É classificado, quanto ao grau de risco, como MÍNIMO, considerando a pequenas escoriações e desgates de uso com alguns pontos de pintura “estourando” em descasque, o que poderá, sem devidos cuidados, compromete a vida útil da estrutura.

É necessária apenas reparos e recobrimento com pintura, tendo em vista evitar o agravamento da situação e zelo pela estrutura.

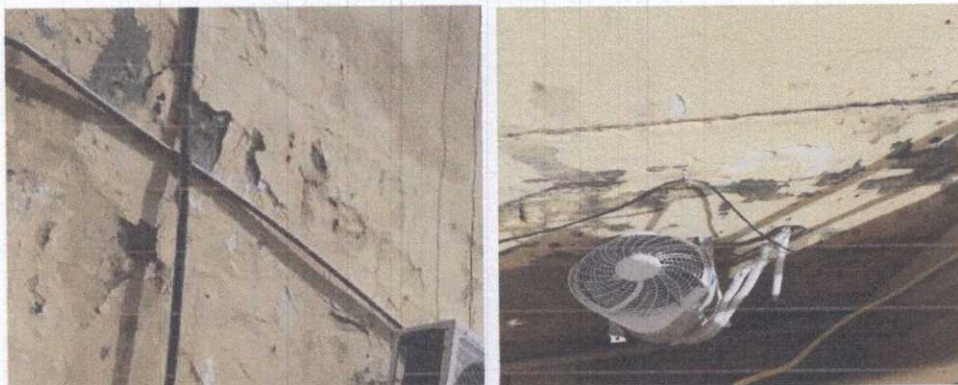
- evidências de infiltração de água, manchas de umidade, fungos e bolor, com degradação generalizada dos revestimentos de reboco e falta de proteção de pintura das elevações de alvenaria na lateral externa;

Área lateral externa

Classificado quanto ao grau de risco como MÍNIMO, com impacto recuperável, apenas pequenos danos de uso, necessitando de reparos em seu revestimento e pintura para manter conservação da estrutura.

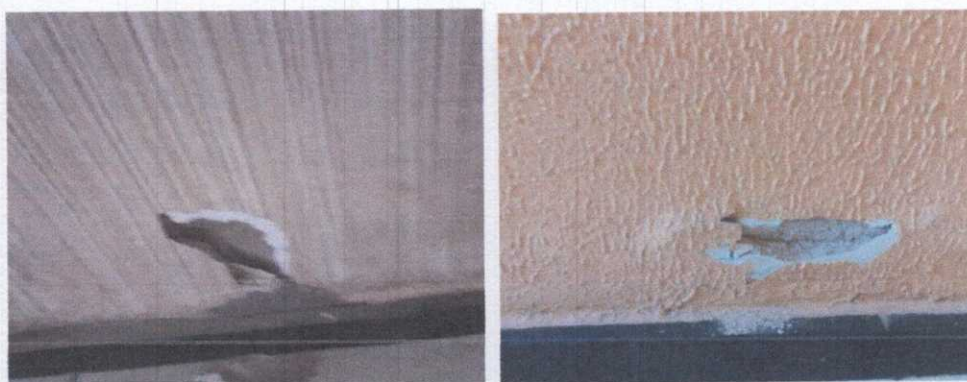
Área Interna

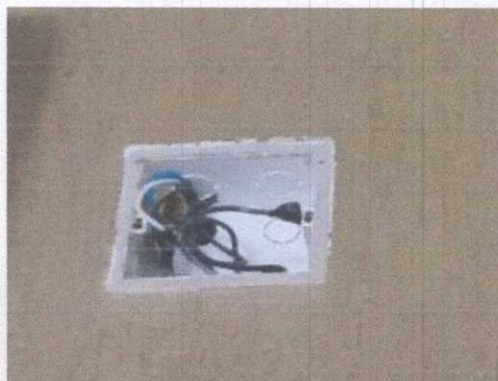
As instalações elétricas estão em seu perfeito estado de uso, com reparos simples nas tomadas em dois(02) Gabinetes e sala de som e tampas cegas para proteção de caixa de passagens; porém as instalações de ar -condicionados estão expostos com seu tubo de sucção, assim como seu sistema de drenos, que além de expostos, estão direcionado a local impróprio.

Caixa de passagem sem proteção

Classificado quanto ao grau de risco como REGULAR, com impacto recuperável e com o comprometimento parcial do desempenho e funcionalidade do sistema hidrossanitário e elétrico em geral, necessitando de intervenção para sanar as

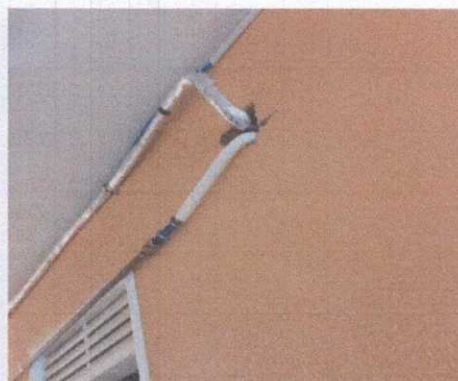
As instalações Hidraulica requerem manutenção nas pias e sanitário apenas para evitar o desperdício por falta de ajustes e reparos, já o dreno pluvial apresenta falhas e dilatações em suas junções, necessitando reparos urgentes.

Dreno externo

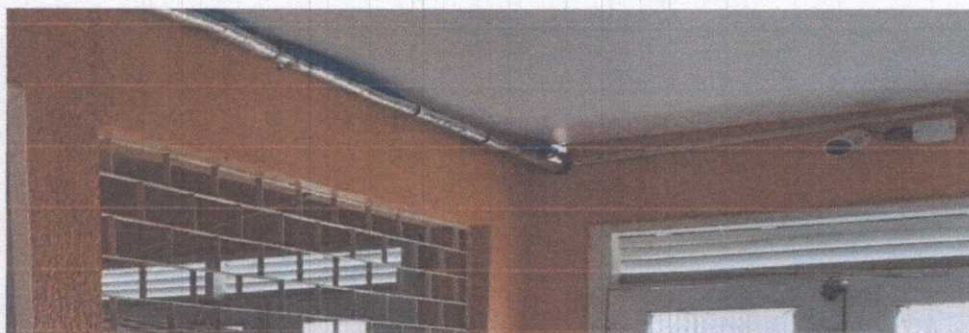
Tubo de sucção e fiação externa

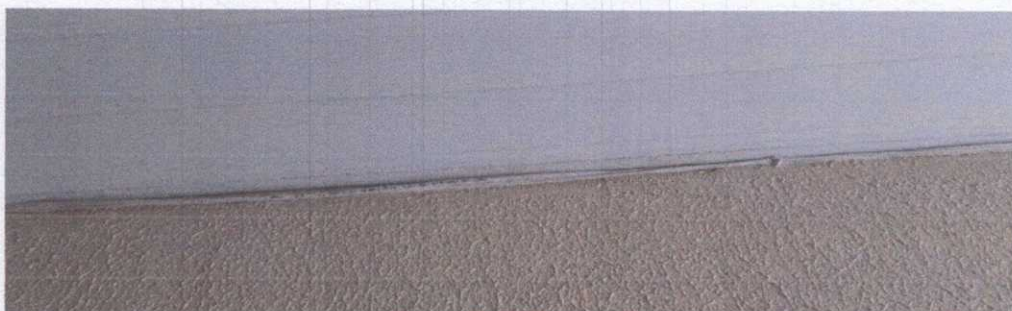
fiação externa

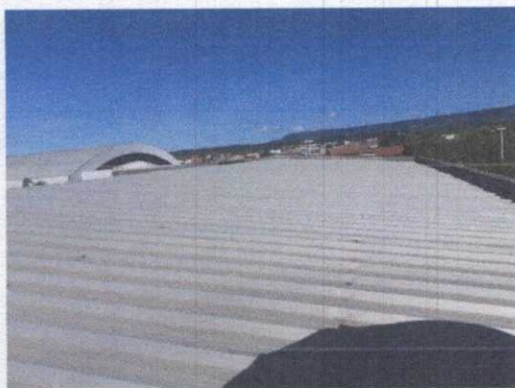
Coberta metálica em zincoalumínio e terço metálica com vazamentos em sua fixação com parafusos altobrocante, causando infiltrações na parede e deterioração da alvenaria, agravada pela dilatação e falta de impermeabilização da calha.

Coberta metálica

Classificado quanto ao grau de risco como REGULAR, com impacto recuperável e com o comprometimento parcial do desempenho e funcionalidade do

sistema estrutural em geral, necessitando de intervenção para sanar as irregularidades verificadas com impermeabilização e vedação imediata, levando-se em consideração o risco à segurança e saúde do usuário.

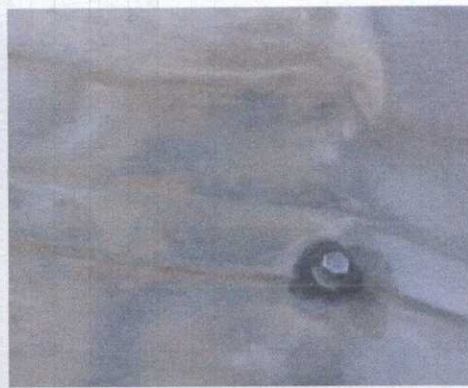
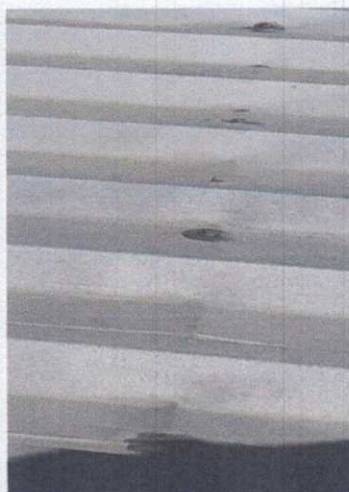
Desgaste do parafuso

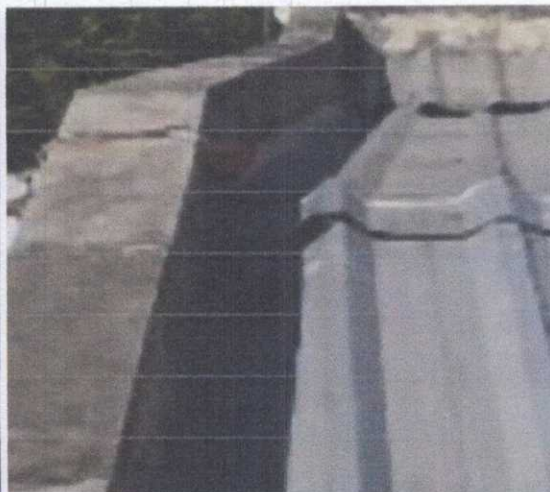
Fissura provocada pela dilatação
