**Câmara Municipal de Brejo Santo**

## PROJETO EXECUTIVO

REFORMA COBERTA METÁLICA,  
PINTURA E REPAROS

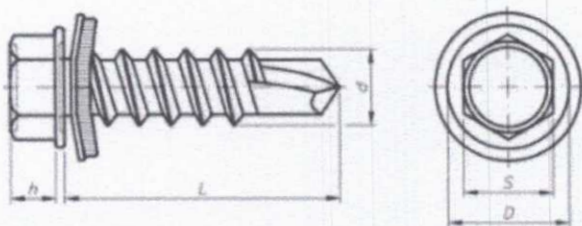
d (diâmetro)		5,5 (12)
passo		1,81
h (altura da chave) máx.		3,93
s (chave) máx.	pot.	5/16
	mm	7,93
D (ø da arruela fixa) máx.		11,00

Parafuso autobrocante sextavado  
12 x 7/8 para utilização na  
coberta metálica.

Deverá haver a troca dos parafuso desgastado por parafusos autobrocante sextavado 12 x 7/8 onde houver necessidade.
